# ANALISIS PENANGANAN DAMPAK BAHAYA GERUSAN ALIRAN SUNGAI PADA STRUKTUR PILAR JEMBATAN (ANALYSIS OF THE RIVER FLOW SCOURING HAZARD COUNTERMEASURES ON BRIDGE PIER STRUCTURES)

Pilar merupakan bagian dari struktur jembatan yang rawan terhadap bahaya gerusan. Proses gerusan dapat menyebabkan terjadinya kegagalan struktur jembatan dan mengganggu aksesibilitas di sekitar wilayah jembatan. Penelitian ini bertujuan untuk mengetahui potensi bahaya gerusan aliran sungai yang terjadi pada struktur jembatan Cipamingkis di Kabupaten Bogor dalam beberapa periode ulang tertentu. Jembatan Cipamingkis telah diperkuat dengan penggantian dua bentang gelagar beton menjadi satu bentang rangka baja dengan penambahan dimensi pilar. Analisis perhitungan untuk menentukan potensi gerusan dilakukan dengan menggunakan program HEC-RAS. Pemodelan dibuat untuk dua kondisi yaitu kondisi aliran sungai sebelum jembatan runtuh dan setelah jembatan diperbaiki. Parameter yang digunakan dalam analisis potensi gerusan terdiri dari bentuk pilar, debit air, kecepatan aliran air sungai, kondisi dasar sungai, dan material dasar sungai. Hasil analisis yang diperoleh dari program HEC-RAS kemudian dibandingkan dengan beberapa

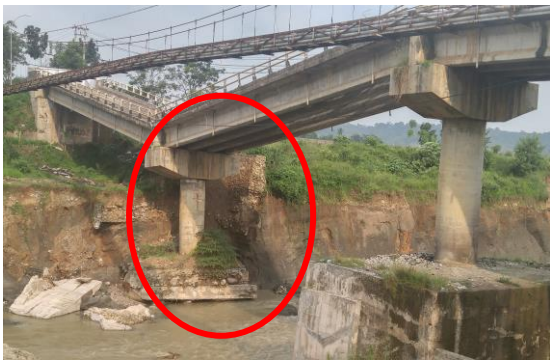
**Gambar 1.** Pilar jembatan Cipamingkis mengalami penurunan

Jembatan Cipamingkis terletak pada koordinat LS  $06^{\circ} 28,45' 41''$  dan LU  $107^{\circ} 04,29' 23''$  dan merupakan salah satu jembatan yang melintas di sungai Cipamingkis, Kabupaten Bogor. Salah satu permasalahan yang terdapat pada jembatan ini adalah gerusan pada tanah dasar di daerah pilar jembatan. Berdasarkan beberapa hasil survei diketahui bahwa gerusan tanah akibat aliran sungai menyebabkan keruntuhan pada pilar jembatan. Keruntuhan terjadi akibat gerusan tanah yang menyebabkan pondasi kehilangan tahanan friksi. Setelah terjadinya keruntuhan jembatan, upaya perbaikan jembatan telah dilakukan dengan membangun konstruksi jembatan rangka baja untuk menggantikan ruas jembatan yang runtuh. Beberapa sumber menyebutkan bahwa penanganan jembatan Cipamingkis yaitu berupa perkuatan pilar dan penggantian gelagar. Pilar mengalami penurunan tidak digunakan lagi dan dua bentang jembatan yang turun diganti dengan satu bentang konstruksi rangka baja 60 meter.

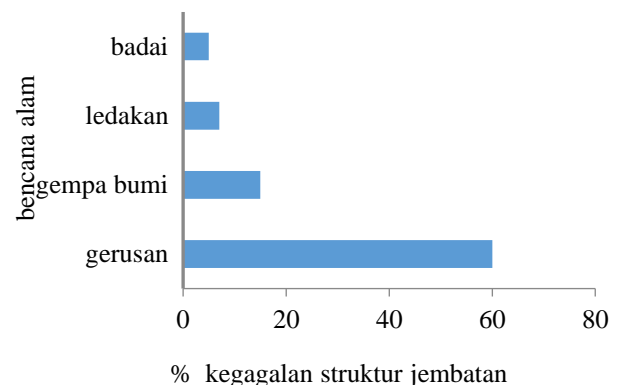
**Gambar 2.** Persentase kegagalan struktur jembatan akibat bencana alam (Imhof 2004)

Berdasarkan Gambar 2, 60% kerusakan struktur jembatan diakibatkan oleh gerusan. Gerusan merupakan salah satu faktor utama penyebab kerusakan jembatan, terutama di bagian pilar

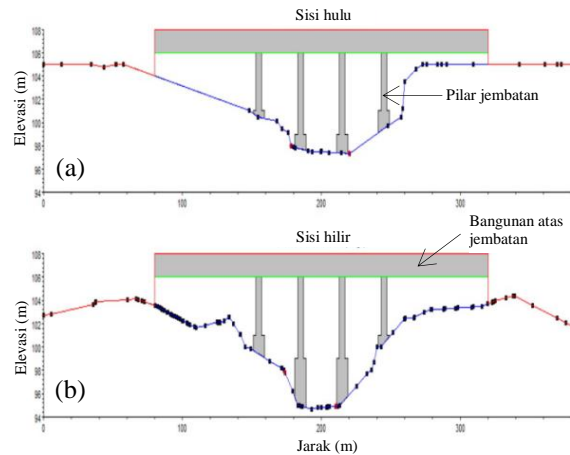
Gambar 7. Potongan melintang sungai dan jembatan Cipamingkis sebelum runtuh (3 bentang) pada lokasi a. Sta (1+200) (hulu) dan b. Sta (1+100) (hilir)

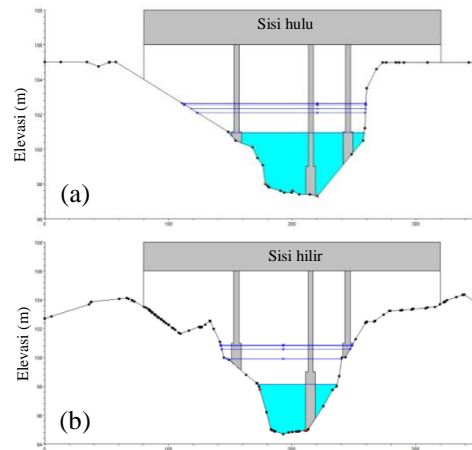
**Gambar 10.** Potongan melintang dengan debit air sungai Cipamingkis setelah jembatan diperbaiki (2 bentang)

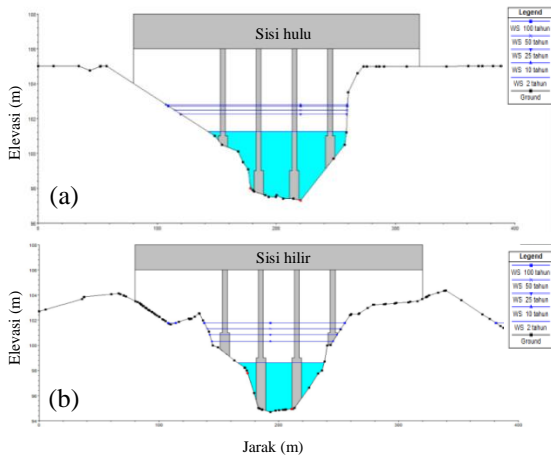
**Gambar 9.** Potongan melintang dengan debit air sungai Cipamingkis sebelum jembatan runtuh (3 bentang) pada a. sisi hulu dan b. sisi hilir jembatan

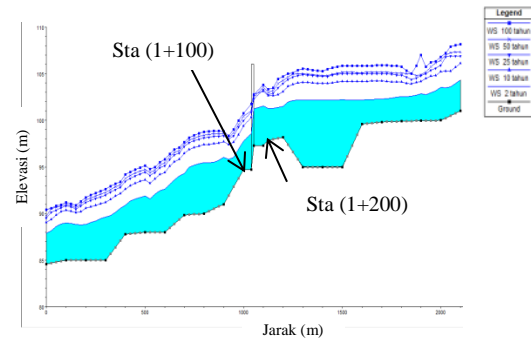
**Gambar 11.** Potongan memanjang aliran sungai sebelum jembatan runtuh untuk periode 2 tahun, 10 tahun, 25 tahun, 50 tahun, dan 100 tahun

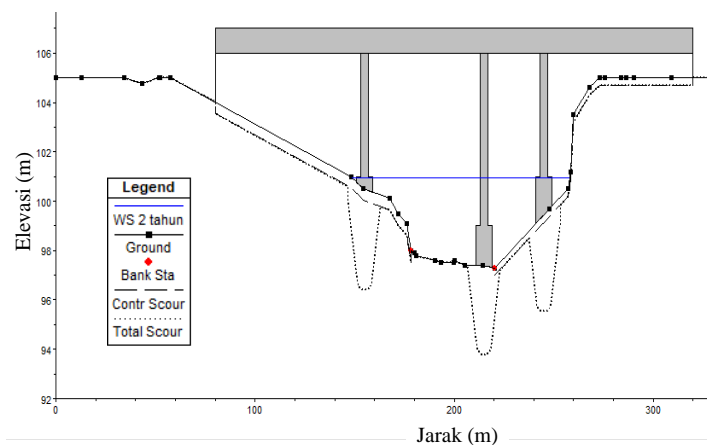
pada pilar jembatan setelah diperbaiki ditunjukkan dalam Gambar 14. Hasil simulasi dengan HEC-RAS akan dibandingkan dengan perhitungan empiris yaitu metode *Laursen dan Toch*, metode *Froehlich*, dan metode *CSU* (*Colorado State University*). Perbandingan analisis program HEC-RAS dan metode empiris ditunjukkan di bagian pembahasan.

**Gambar 14.** Skema terjadinya gerusan pada jembatan setelah diperbaiki (sisi hulu jembatan)

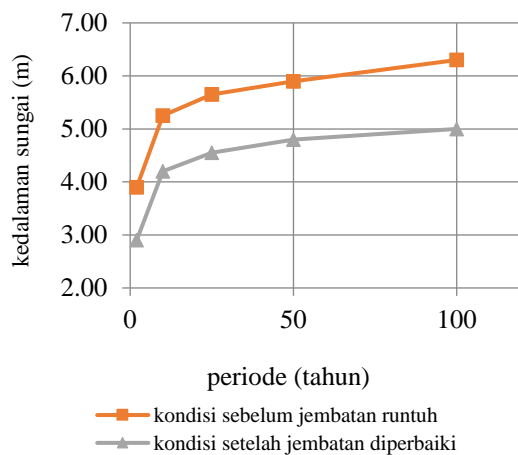
**Gambar 16.** Grafik hubungan elevasi muka air sungai dan periode waktu

Berdasarkan Tabel 9 dan Gambar 16, elevasi muka air sungai mengalami peningkatan seiring dengan periode waktu. Kedalaman elevasi muka air sungai untuk kondisi setelah jembatan diperbaiki lebih rendah dari kondisi sebelum jembatan Cipamingkis mengalami keruntuhan. Elevasi kedalaman muka air sungai maksimum sebesar 6,3 meter terjadi sebelum jembatan

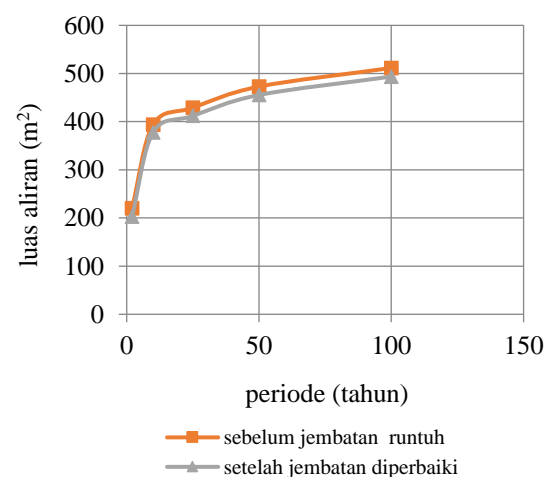
**Gambar 17.** Grafik hubungan luas aliran terhadap periode waktu

Berdasarkan Gambar 17 luas aliran sungai Cipamingkis untuk kondisi sebelum jembatan runtuh dalam periode waktu tertentu cenderung sama dengan kondisi setelah jembatan diperbaiki. Luas aliran berbanding terbalik dengan kecepatan aliran. Semakin besar luas aliran, maka kecepatan akan semakin kecil. Hal ini ditunjukkan dalam Gambar 18.

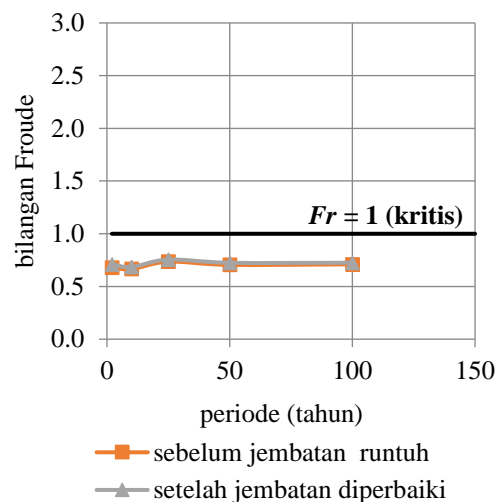
Dari Gambar 19, bilangan *Froude* untuk kondisi jembatan sebelum runtuh dan setelah diperbaiki mempunyai pola aliran yang tenang (subkritis). Untuk mengetahui perbandingan besarnya gerusan dalam periode waktu tertentu antara hasil analisis program dengan empiris pada kondisi sebelum jembatan runtuh dan setelah jembatan diperbaiki ditunjukkan dalam Gambar 20, Gambar 21, dan Tabel 10.

**Gambar 19.** Grafik hubungan bilangan *Froude* terhadap periode waktu

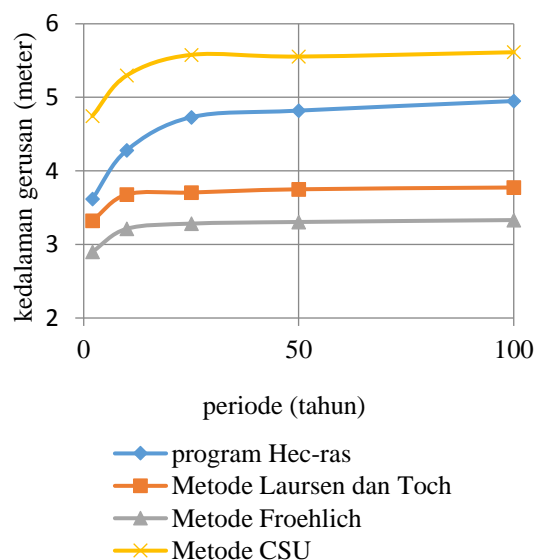
**Gambar 20.** Grafik hubungan kedalaman gerusan terhadap periode waktu sebelum jembatan runtuh berdasarkan simulasi HEC-RAS dan metode empiris

Berdasarkan Gambar 20 dan Tabel 10, hasil analisis kedalaman gerusan dengan metode CSU memberikan hasil yang maksimum, dimana pada periode ulang 100 tahun kedalaman gerusan adalah 5,61 meter. Hasil ini memberikan nilai yang konservatif dibandingkan dengan hasil program dan metode lainnya. Akan tetapi hasil perhitungan kedalaman gerusan dari ketiga metode empiris tersebut sebaiknya disesuaikan dengan hasil

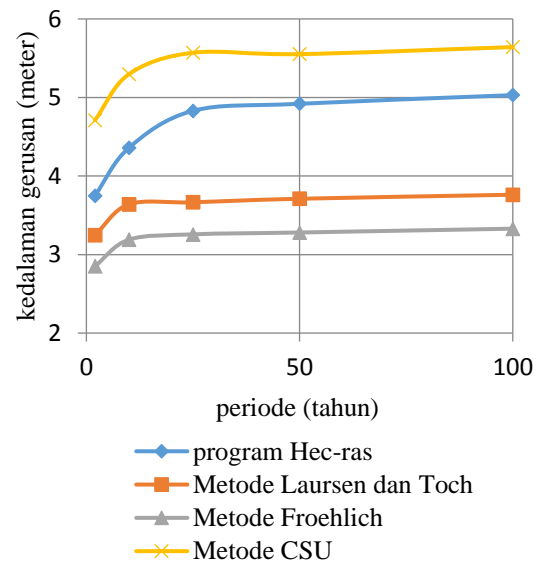
Kedalaman gerusan pada jembatan untuk periode ulang 100 tahun setelah diperbaiki sebesar 5,64 meter. Nilai konservatif dari kedalaman gerusan diperoleh berdasarkan hasil analisis metode *CSU* (Gambar 19 dan Tabel 10). Kedalaman gerusan berdasarkan teori *CSU* selain ditentukan kedalaman aliran juga ditentukan oleh bentuk dan dimensi pilar. Setelah jembatan Cipamingkis runtuh dan diperbaiki, saat ini penanganan gerusan dilakukan dengan memasang bronjong di sekitar pilar (Gambar 22). Pemasangan

**Gambar 21.** Grafik hubungan kedalaman gerusan terhadap periode waktu setelah jembatan diperbaiki

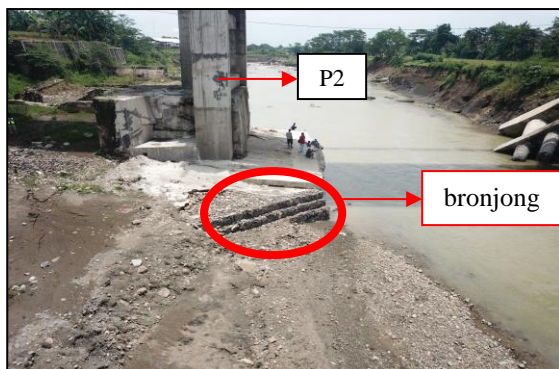
**Gambar 22.** Pemasangan bronjong pada jembatan Cipamingkis

bronjong di sekitar *abutment* jembatan Cipamingkis merupakan salah satu perkuatan yang dilakukan untuk melindungi dan memperkuat struktur tanah di sekitar jembatan agar tidak terjadi longsor.

Selain bronjong, perkuatan lain yang dapat dilakukan adalah dengan memasang *rip-rap* dari batu *boulder*, blok beton terkunci, atau blok beton acak. Untuk mengendalikan potensi penurunan dasar sungai dapat dilakukan dengan membangun pengendali dasar sungai (*bottom controller*). Pengendali dasar sungai dapat terbuat dari pasangan batu, beton bertulang, atau blok beton terkunci.
